**SOLUÇÕES TÉCNICAS DE PAVIMENTAÇÃO DE CONCRETO PARA  
REQUALIFICAÇÃO DE PAVIMENTO FLEXÍVEL EXISTENTE: ESTUDO DE CASO  
NO TRECHO DE 10 KM DA BA 396 QUE LIGA RIO REAL/BA À BR 101**

Trabalho de Conclusão de Curso apresentado como requisito para obtenção do título de Bacharela em Engenharia Civil do UNIRB-Centro Universitário Alagoinhas

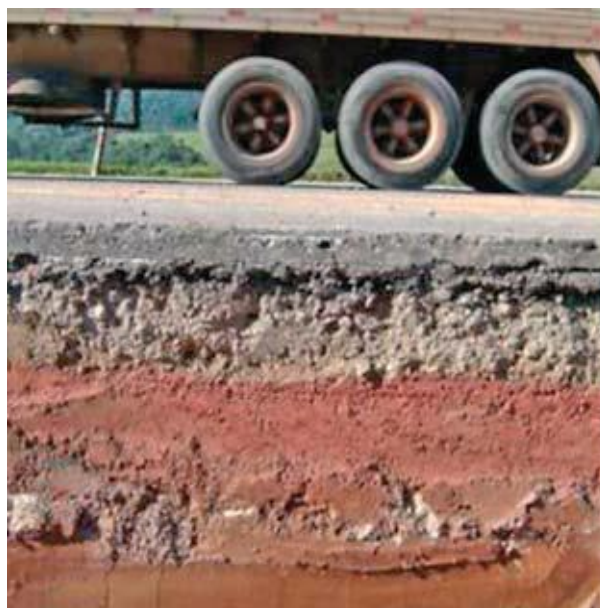
**Figura 1** – Estrutura de pavimento novo com revestimento asfáltico

Ao abordar sobre os pavimentos asfálticos, Bernucci *et al* (2010, p. 09) ainda afirma que: “O revestimento asfáltico é a camada superior destinada a resistir diretamente às ações do tráfego e transmiti-las de forma atenuada às camadas inferiores, impermeabilizar o pavimento, além de melhorar as condições de rolamento (conforto e segurança).”

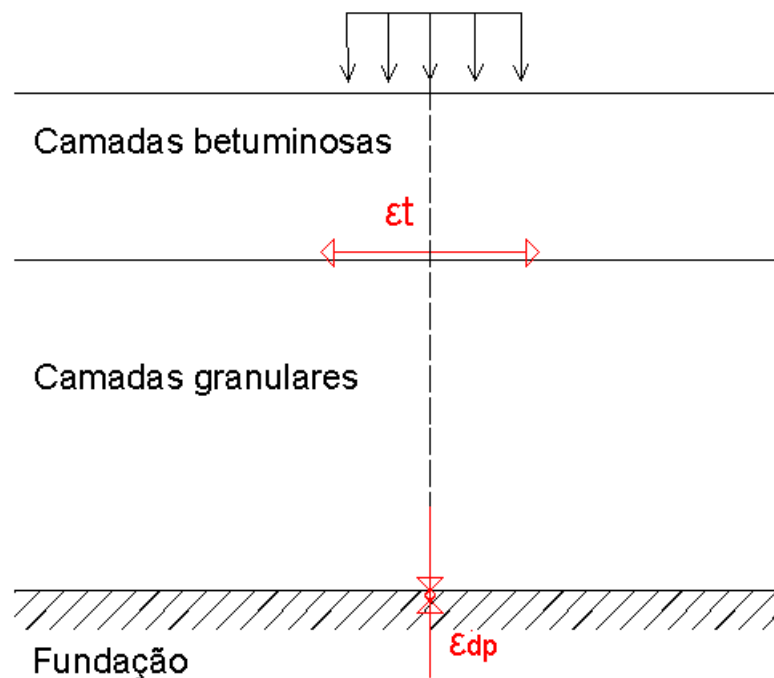
**Figura 4** – Composição e comportamento de um pavimento flexível

pavimento, assim como a fundação que o sustenta. Assim como no Brasil, em Portugal o tipo de pavimento preponderante é o flexível e conhecer como esse tipo de estrutura funciona é de suma importância para a criação de métodos de dimensionamento específicos e competentes. Sendo assim, é necessário saber que as camadas do pavimento precisam ter capacidade e resistência decrescente, ou seja, parte externa (superfície) para a parte interna do pavimento. Observe na Figura 4 que cada camada tem a incumbência de resistir a camada que é colocada por cima.

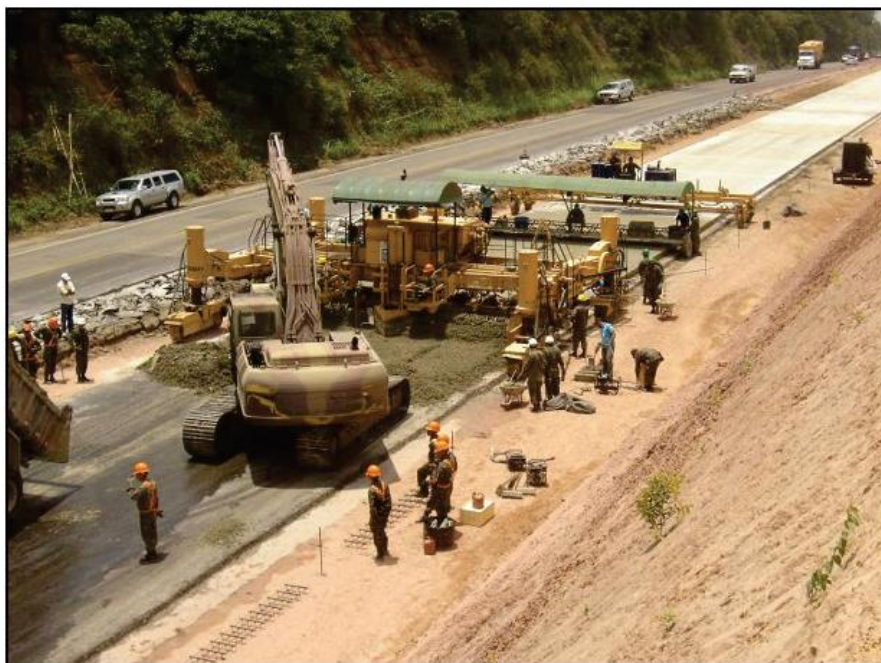
**Figura 6** – Pavimentação em concreto em trecho na Rodovia BR 101/NE.

Conforme relatam Silva e Carneiro (2014), quando a Associação Brasileira de Cimento Portland adquiriu pavimentadoras e usinas modernas para construção de pavimentos de concreto, por volta de 1998, o emprego dessa técnica ganhou mais visibilidade no meio rodoviário no Brasil, destacando-se no emprego de terceiras faixas de importantes rodovias como Anchieta – Imigrantes, rodovia Presidente Dutra, rodovia Castelo Branco e, hodiernamente na realização da duplicação da Rodovia BR 101/NE, como apresentada na Figura 6.

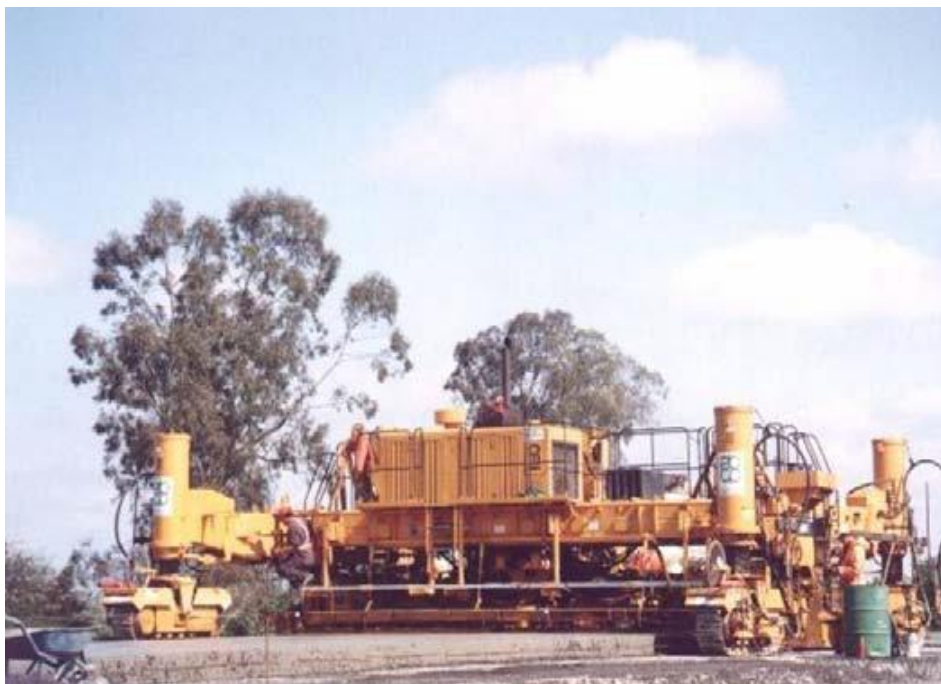
**Figura 7** – Vibroacabadora de fôrmas deslizantes.

De acordo com Carvalho (2007), o uso de tecnologias e equipamentos atualizados, fez com que os custos inicial ou de construção para pavimentos de concreto se convertesse em uma alternativa equiparada com os demais tipos de pavimentação, com o uso de vibroacabadoras (Figura 7) e usinas dosadoras e misturadoras, enquanto que os custos de manutenção das rodovias se tornaram significativamente menores quando técnicas de pavimentos de concreto são adotadas para as pistas, caracterizando o emprego de técnicas de pavimentos de concreto como sendo as mais vantajosas para todos.

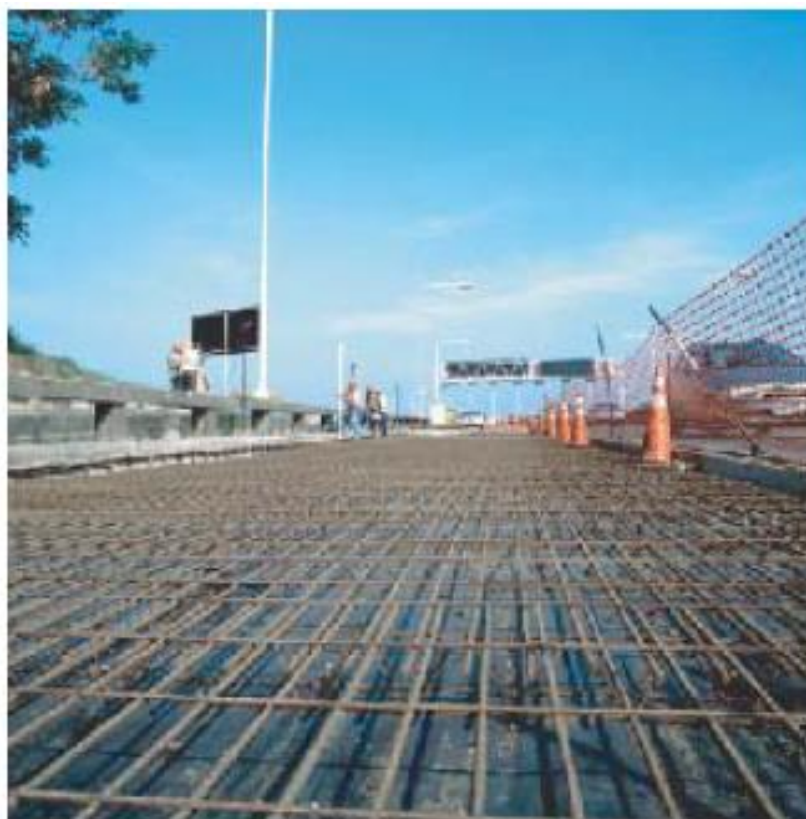
**Figura 10** – Pavimentos de Concreto Armado.

Ainda de acordo com ABCP (2012) para esse tipo de pavimento, onde a estrutura é projetada para suportar grandes energias, principalmente as de tensão na flexão, as armaduras principais são postas, sempre que forem projetadas para isso, sob a placa de concreto.

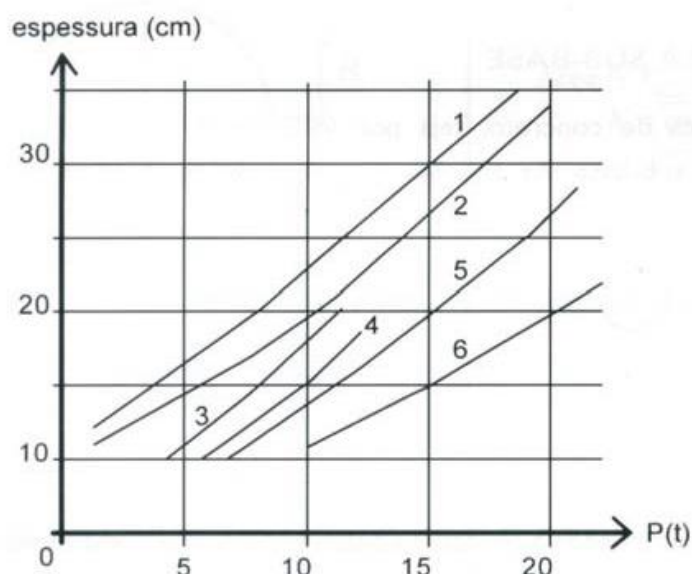
**Gráfico 1** – Comparação entre Placa de Concreto Simples e Concreto Protendido.

De acordo com o Gráfico 1, é visível a distinção entre as Placas de Concreto Simples e as de Concreto Protendido, evidenciando que a segunda citada tem uma qualidade superior para resistir esforços de compressão.

**Curvas 1 e 2: concreto simples**

**Curvas 3 e 4: concreto protendido  $\delta_{Na} = 10 \text{ kg/cm}^2$**

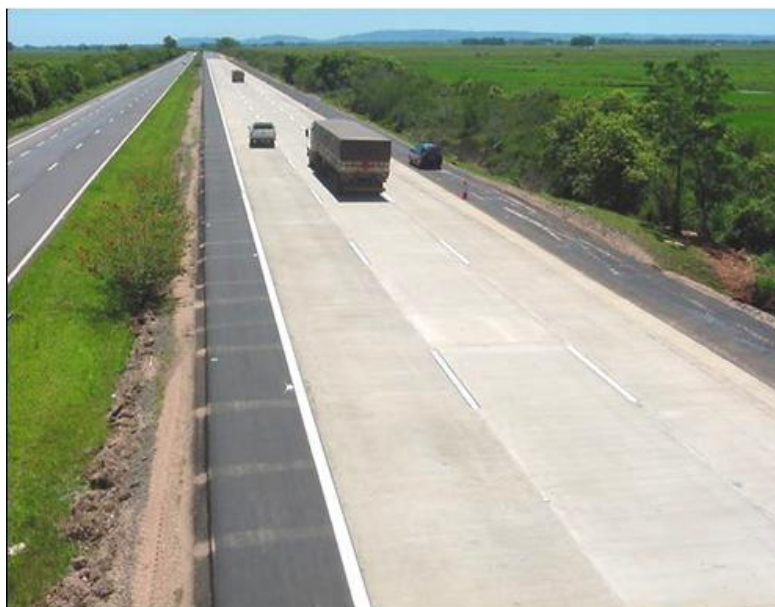
**Figura 12** – BR 209 em Porto Alegre, realizada com a técnica de *Whitetopping*

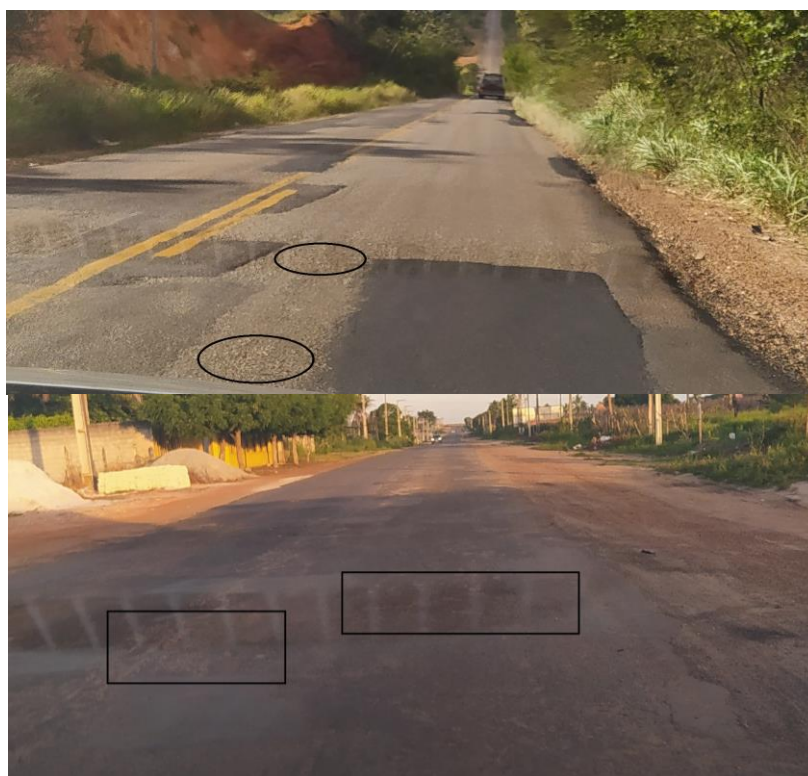
**Figuras 14 e 15** – Pavimentos desgastados em trechos da BA 396, que liga Rio Real/BA à BR 101.

Na primeira visita foi evidenciado diversos trechos com desgastes ao longo dos 10 quilômetros da BA 396, da entrada da cidade de Rio Real/BA ao entroncamento com a BR 101, oriundos do arrancamento contínuo do agregado que constitui a pavimentação, ocasionando aos motoristas a necessidade da redução de velocidade, como apresentado nas Figuras 14 e 15.

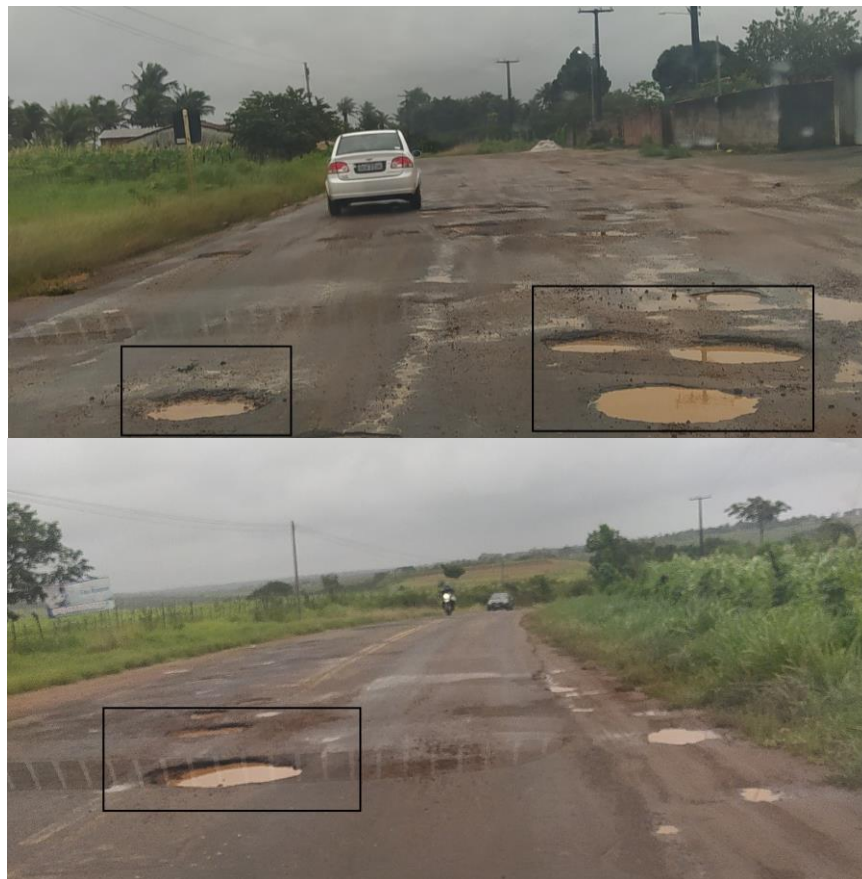
**Figura 16 e 17:** Buracos com diversos diâmetros em trecho da BA 396.

Durante o período chuvoso, na segunda e terceira visita, foi notório que o estado da rodovia se torna ainda mais crítico devido ao aparecimento de panelas, como apresentado nas Figuras 16 e 17, popularmente chamadas de buraco, com dimensões que variaram, em média, entre 0,20cm a 1,20m de diâmetro, e com profundidades que chegavam a 17cm.

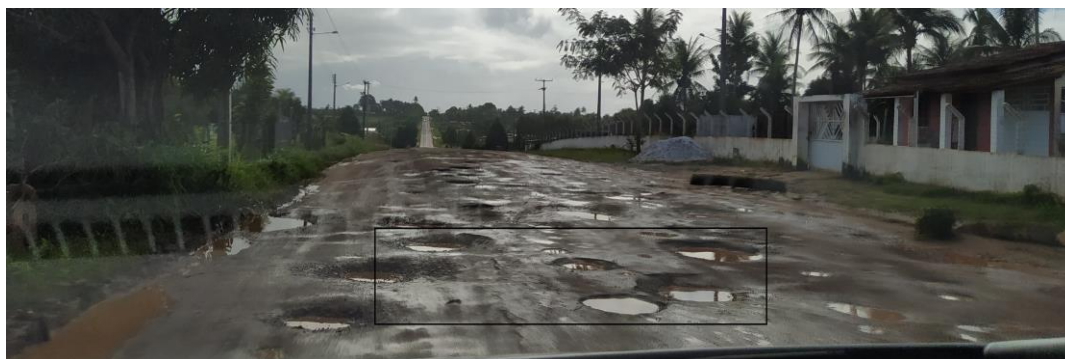
**Figura 18** – Painelas em trechos da BA 396 Rio Real – BR 101

Esses tipos de patologias (Figura 18) são aberturas ocasionadas inicialmente no revestimento do pavimento e com o passar do tempo, aumentam as dimensões e profundidades, gerando problemas de circulação dos veículos na rodovia, como também gastos com manutenção dos próprios meios de transportes.

- Desagregação do revestimento;
- Fatores climáticos;
- Condições de drenagem superficial;
- Aumento do tráfego de veículos pesados na rodovia nos últimos anos;
- Trincas de fadiga que sofrem alterações com a combinação de chuvas intensas e constante circulação de caminhões de cargas pesadas, que conseqüentemente, geram buracos no final do processo.

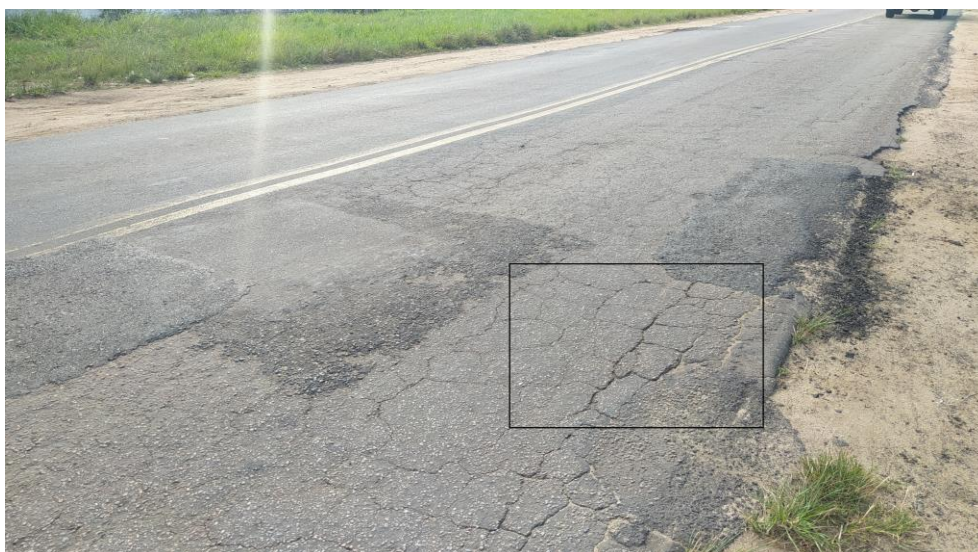
**Figura 22** – Trinca tipo “Bloco” com erosão nas bordas.

- b) Trinca tipo “Bloco: Visualizada em diversos pontos no decorrer da rodovia, durante a sexta visita para levantamento de dados, a trinca tipo “Bloco” pode ser definida como a agregação de trincas conectadas que visivelmente remetem a lembrança de blocos, com lados definidos, contendo ou não erosão nas suas extremidades. A Figura 22 comprova a existência desse tipo de patologia na rodovia em análise, nesse caso, com erosão aparente nas bordas.

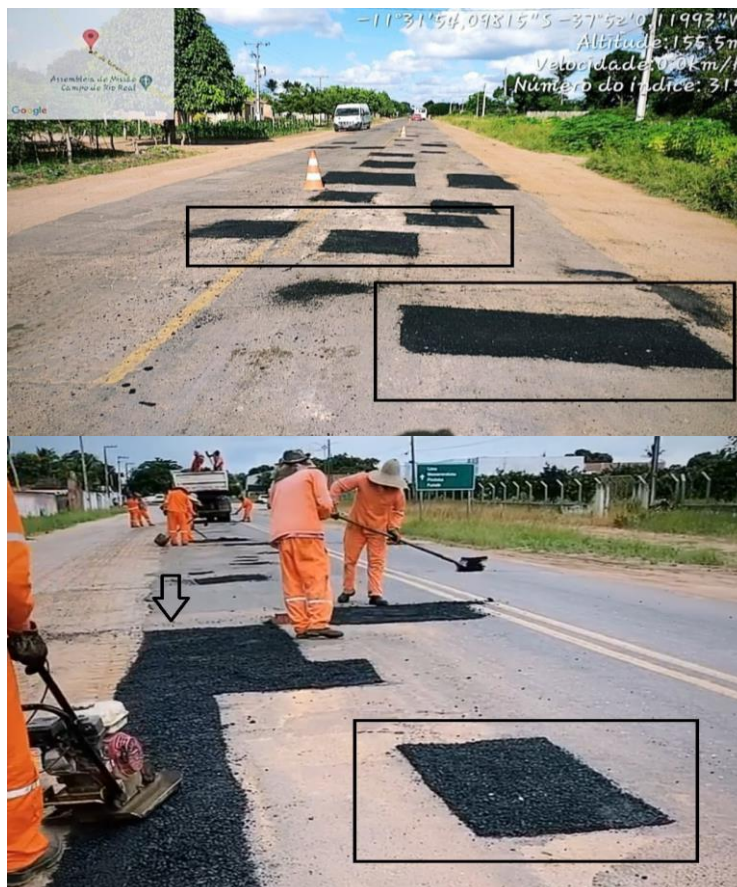
**Figuras 23 e 24** – Remendos na BA 396, realizados pela operação “tapa buraco”.

Por se tratar de uma rodovia que há muitos anos vem sofrendo com problemas derivados de pavimentos flexíveis, a existência de remendos em todo o trecho percorrido é comprovada nas Figuras 23 e 24. Na sétima e oitava visita ao trecho da BA 396 foi constatado diversos pontos onde remendos tinham sido realizados por meio de operações “tapa buraco” do Governo do Estado.

Os remendos são considerados patologias devido à instabilidade que causam aos motoristas ao passarem pelos locais recuperados. Esse desconforto ocorre devido ao processo que acontece para que a panela (buraco) que existia no local anteriormente não exista mais, logo após o preenchimento do local com camadas do pavimento e a reposição do revestimento.

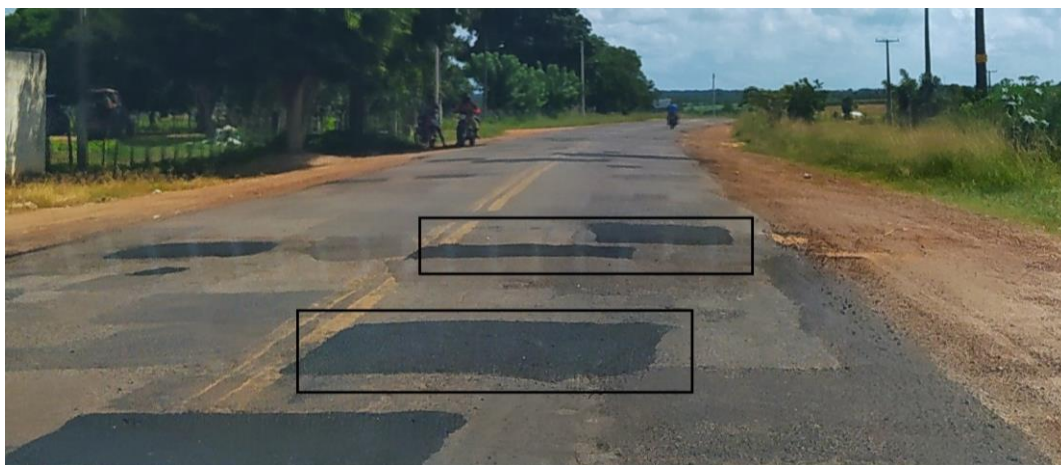
**Figura 25** – Remendo de panelas no trecho da BA 396 que liga Rio Real – BA à BR 101

Em casos que as panelas são superficiais, os remendos são realizados apenas com a retirada do revestimento danificado para a aplicação de um novo. Enquanto que, em casos onde a profundidade das panelas chegam as camadas mais profundas do pavimento, como foi o caso dos buracos na BA 396, foi necessário a complementação das camadas do pavimento existente, finalizando com a substituição do revestimento, normalmente em formato retangular (Figura 25).

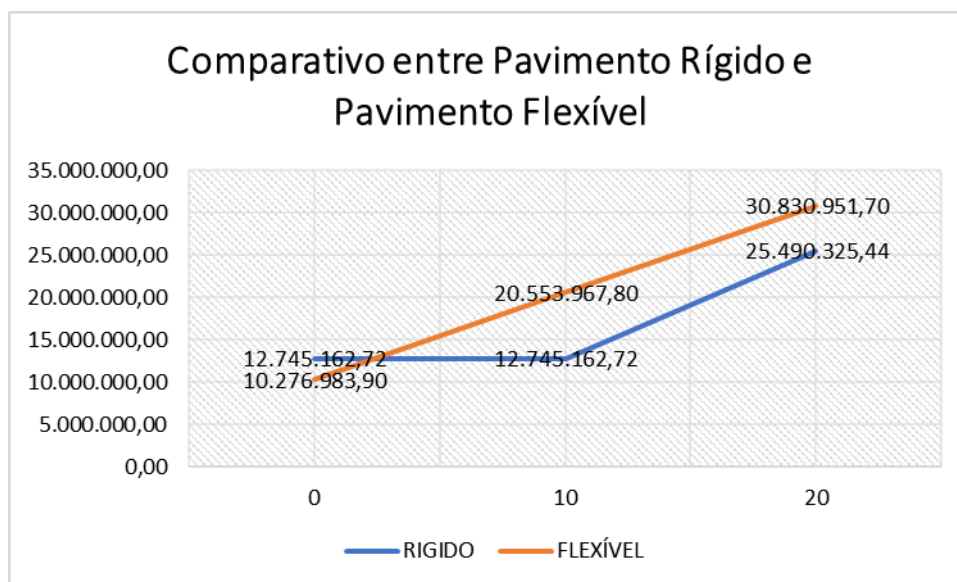
**Gráfico 3** – Comparativo de valores investidos em 20 anos em Pavimento Rígido e Pavimento Flexível.

Comparando os dois tipos de pavimentos, 20 anos após sua obra inicial, o Pavimento Flexível tem um custo, a longo prazo, superior ao Pavimento Rígido, com cerca de R\$5.340.626,26 (cinco milhões, trezentos e quarenta mil, seiscentos e vinte e seis reais e vinte e seis centavos), ou seja, 20,95% a mais.
