CENTRO UNIVERSITÁRIO-UNIRB ALAGOINHAS
BACHARELADO EM ENGENHARIA CIVIL

PATOLOGIAS NA CONSTRUÇÃO RELACIONADAS À UMIDADE.

Trabalho de Conclusão de curso apresentado como requisito para a obtenção do título de Bacharel em Engenharia Civil do Centro Universitário-UNIRB Alagoinhas.

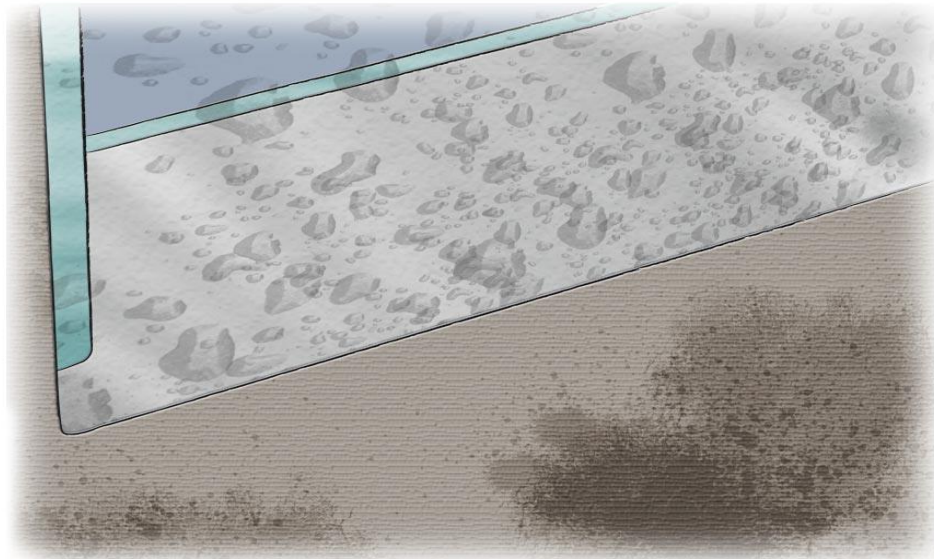
A umidade por condensação é produzida quando o vapor de água existente no interior de um local entra em contato com superfícies mais frias, como vidros, metais e paredes, formando pequenas gotas de água. Esta ocorrência é proveniente da redução da capacidade de absorção da umidade pelo ar que quando é resfriado, na interface das paredes, precipitando-se (QUERUZ, 2007).

Figura 4: Umidade por condensação

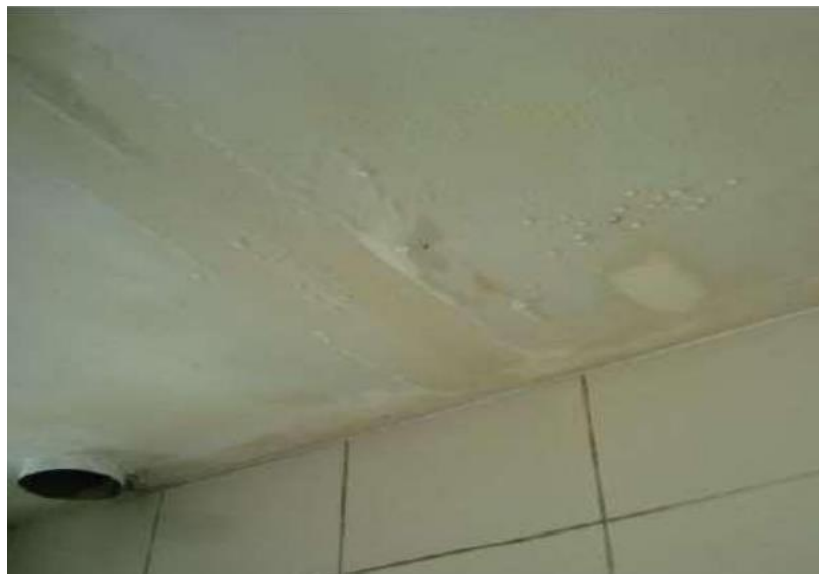
Segundo Castro; Martins (2014), devido às canalizações estar sempre encobertas pela alvenaria, torna-se difícil à localização exata do vazamento para correção. A manifestação surge através de bolores na superfície da alvenaria e círculos úmidos e quase sempre na prumada de canalizações e aparelhos hidráulicos (SANTOS et al., 2012). Na figura 5 pode ser verificado um exemplo de vazamento na tubulação acima do forro, perceber-se a presença de manchas e até mesmo gotas de água no teto.

Figura 5: Vazamento de tubulação no forro.

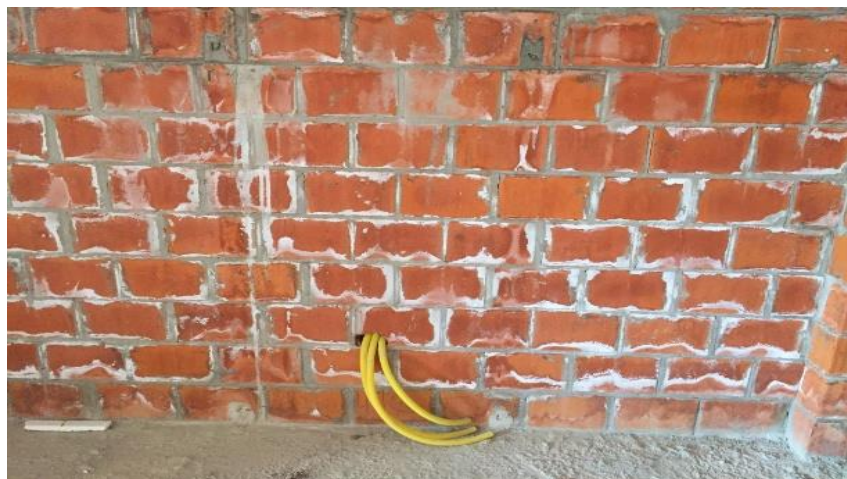
É uma das chamadas patologias que se dá na construção civil e se apresenta como manchas de aspecto branco que compromete a função estética do local. As eflorescências aparecem quando a água atravessa uma parede que contenha sais solúveis. Estes sais podem estar nos tijolos, no cimento, na areia, no concreto, na argamassa, etc., sendo trazidos para a superfície, onde a água evapora e os sais se depositam sólidos ou em forma de pó. Eliminando-se a água, elimina-se a eflorescência (SOUZA, 2008).

As manchas brancas presentes na figura 6 abaixo é um exemplo de eflorescência em blocos cerâmicos.

Figura 6: Eflorescência em blocos cerâmicos.

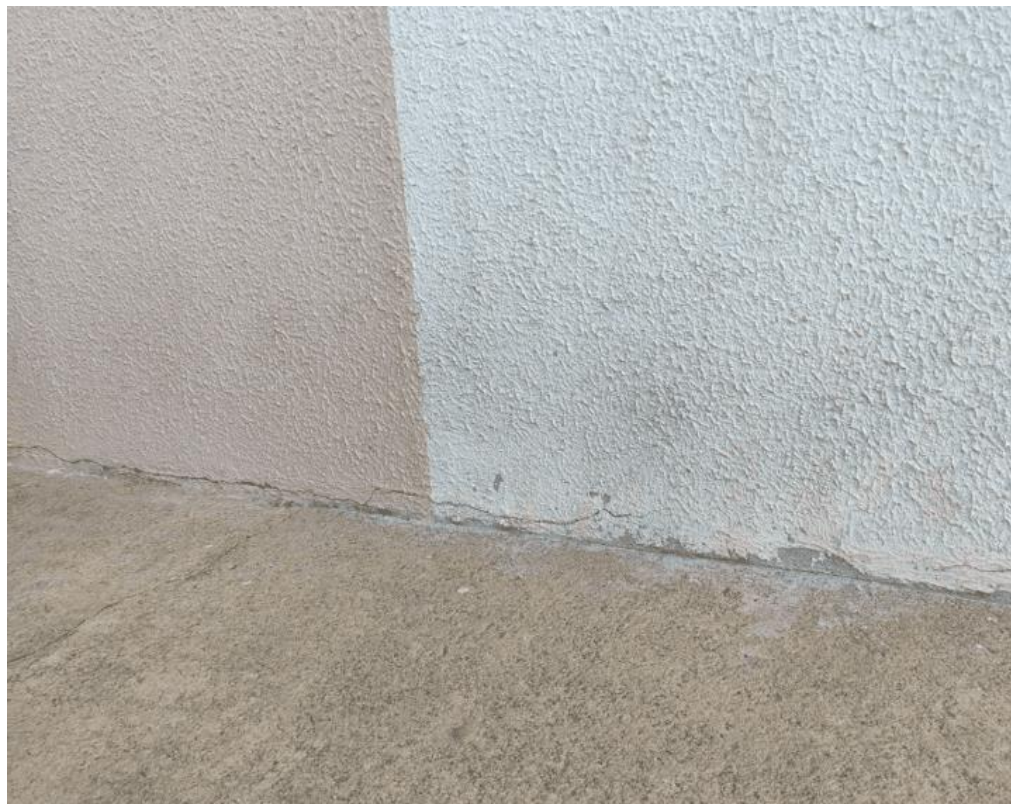
Em relação às fissuras relacionadas à higroscopia, Castro; Martins (2014) destaca algumas regiões mais propensas ao fenômeno como a base das paredes, platibandas, cantos desprotegidos, entre outros, que, por motivo de infiltrações, expandem a alvenaria causando fissuras e trincas. Logo abaixo na figura 7 consegue se identificar fissuras no rodapé da parede como destaca os autores.

Figura 7: Fissura no rodapé da parede.

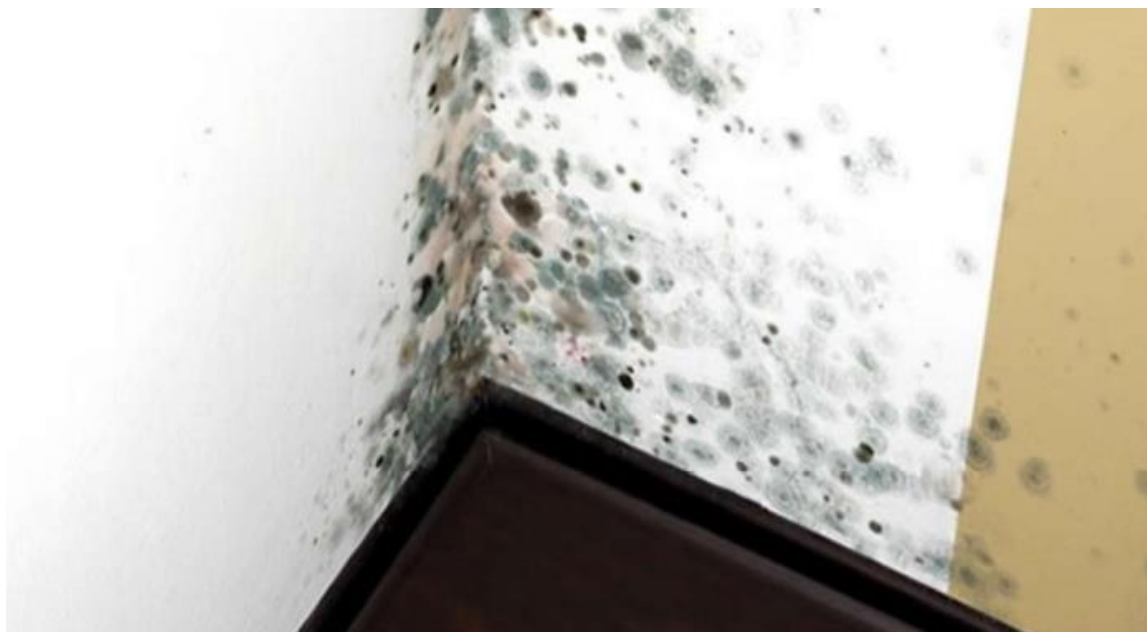
Além dos prejuízos financeiros oriundos dessa patologia, os fungos são tóxicos à saúde humana, acarretando em diversos tipos de doenças principalmente as respiratórias (CASTRO; MARTINS, 2014). O mofo tem aspecto desagradável como pode ser visto na figura 8.

Figura 8: Superfície com presença de mofo.

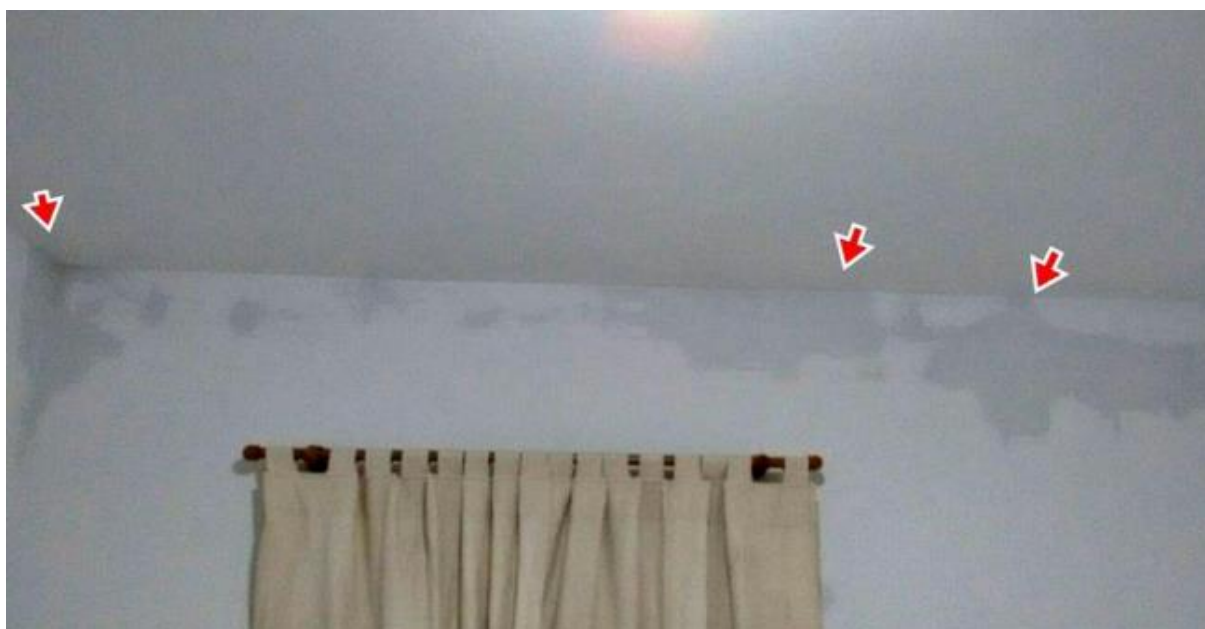
Na figura 9 podemos ver manchas de umidade na parte superior da parede, próximo ao teto.

Figura 9: Manchas de umidade na parede.

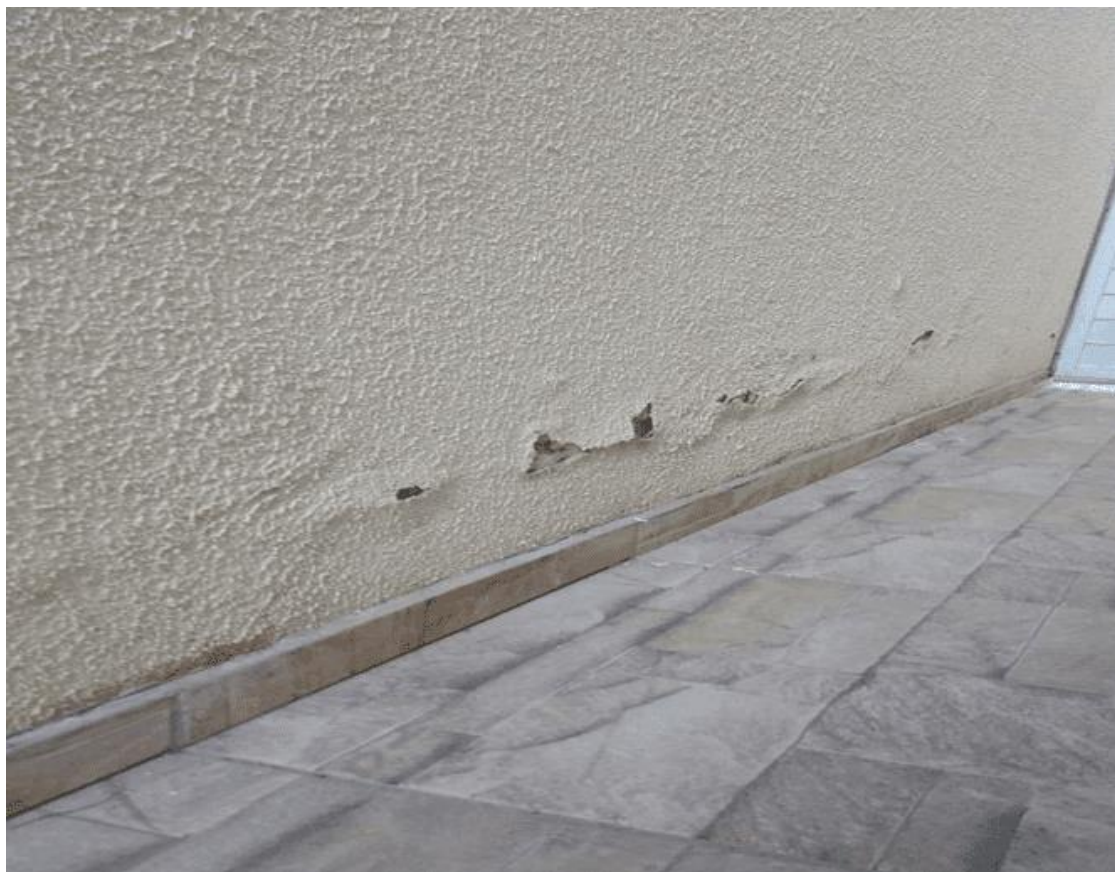
A figura 10 mostra o descascamento da pintura devido à umidade ascensional, a tinta se desprende junto com esfarelamento do reboco.

Figura 10: Descascamento na pintura.

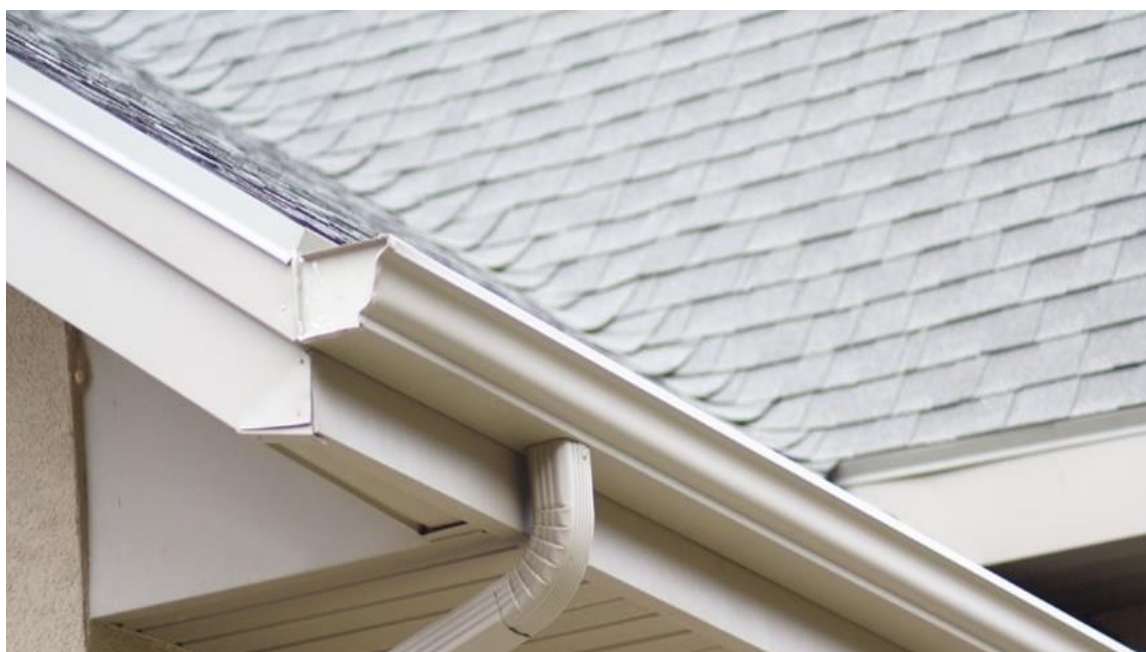
São os canais responsáveis pela captação da água da chuva que escoam pelos telhados e terraços de casas e prédios e geralmente são feitos de aço galvanizado. Eles são usados principalmente para proteger e prevenir danos: os canais devem canalizar a água de forma controlada para não causar inundações, deterioração ou umidade excessiva no ambiente (FAVARO, 2017).

De acordo com a NBR 10844/1989, as calhas devem ser bem dimensionadas e ter inclinação mínima de 0,5%, levando em consideração a intensidade das chuvas na área e a área de contribuição do telhado. Além disso, manutenção e limpeza regulares devem ser realizadas para evitar possíveis problemas de vazamento. A figura 12 mostra uma calha no beiral do telhado responsável por redirecionar toda a água que escoam pelo mesmo.

Figura 12: Calha

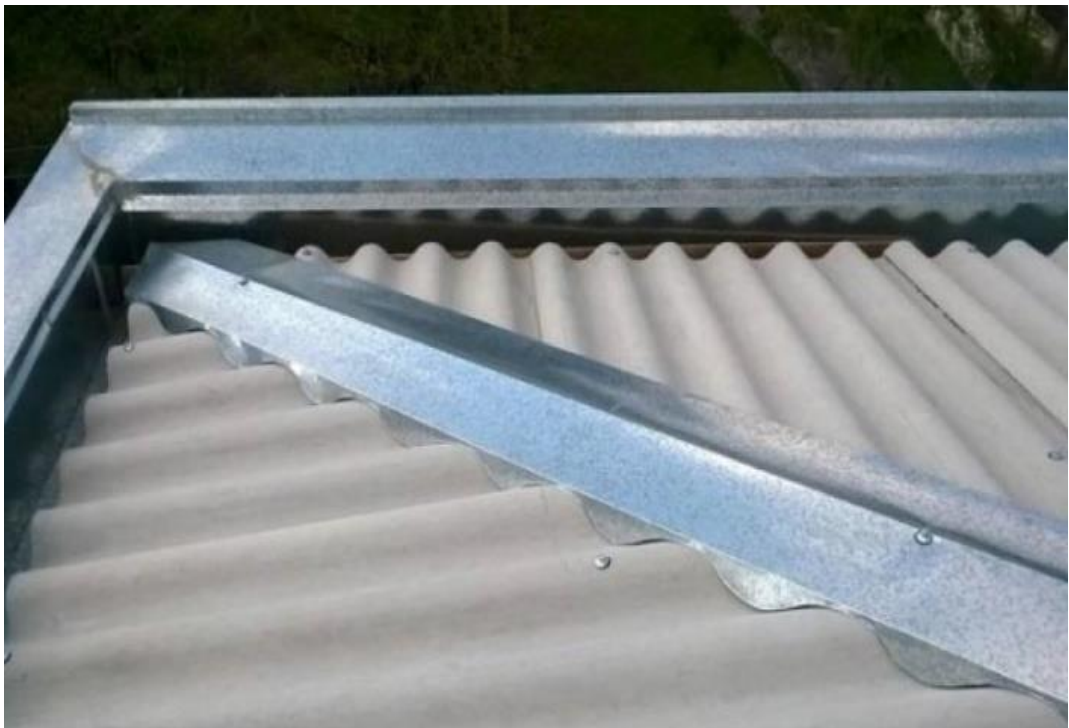
Rufos são peças moldadas e fixadas pontos de uma residência para desviar as águas e proteger as estruturas contra infiltrações. São fabricados, geralmente, de aço galvanizado e são utilizados em encontros de paredes, telhados, na parte superior de muros, platibandas e peitoris (SOUZA, 2008). A falta destes elementos nas edificações favorece a infiltração de água e causam prejuízos.

A figura 13 mostra rufos de proteção das paredes o mesmo evita que a água da chuva escoe pela parede direcionando essa água pra calha logo abaixo, também temos um rufo na cumieira da casa direcionando a água para as telhas.

Figura 13: Rufos

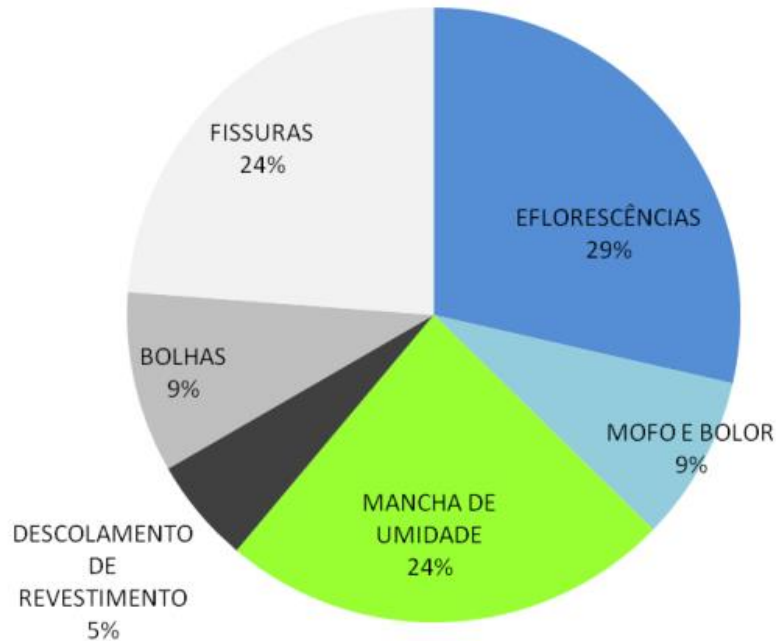
As manifestações patológicas ocasionadas pela umidade podem comprometer desde à função estética, quanto a função estrutural das edificações. Verçoza (1991), cita que são diversas patologias, dentre elas estão as manchas, goteiras, eflorescência e mofos. Thomaz (2020) ainda cita as fissuras e trincas. O que faz sentido em comparação como outras literaturas e estudos de casos, como o de Castro (2014), que aponta praticamente as mesmas patologias como as principais como pode

ser analisada no gráfico 1. O surgimento das patologias, diminuem a durabilidade e o valor econômico das edificações, causando incomodo e até mesmo doenças ao ser humano.

Gráfico 1 – Tipo de patologia de infiltração encontradas no imóvel.

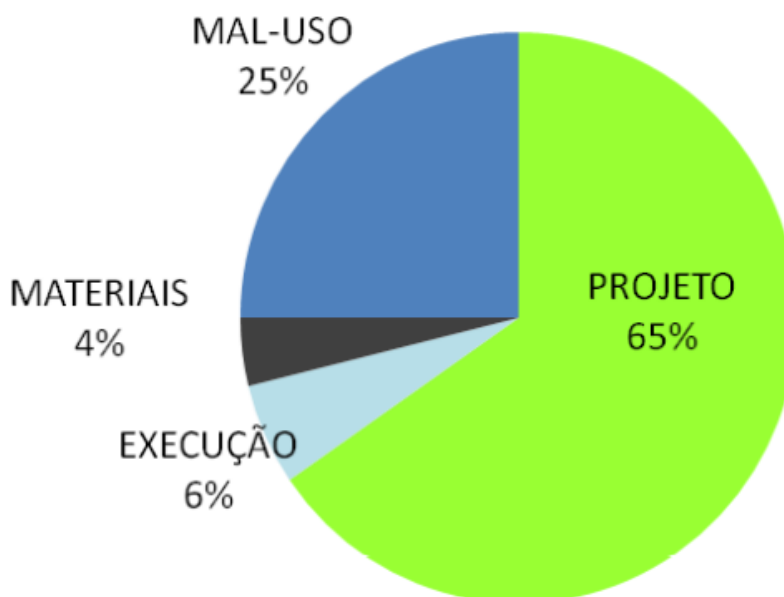
Em seu estudo de caso Ferraz (2016), constatou que a maioria dos problemas identificados foram causados por falta de manutenção e falhas de execução. Os quais poderiam ter sido evitados com manutenções preventivas. De maneira semelhante Castro (2014), em seus estudos encontrou dados parecidos os quais ele representa no gráfico 1, dados esses que se assemelha muito com a literatura e reforça os dados encontrados por Ferraz, onde o mal-uso detém uma parcela de 25% das patologias encontrada, ficando atrás apenas das falhas de projeto.

Gráfico 2 – Origem das falhas relacionadas à infiltração.
